Comune di San Giorgio Bigarello

P.E.B.A.

C | SCHEDE DI RILIEVO DELLE CRITICITÀ E DEGLI INTERVENTI

SETTEMBRE 2026

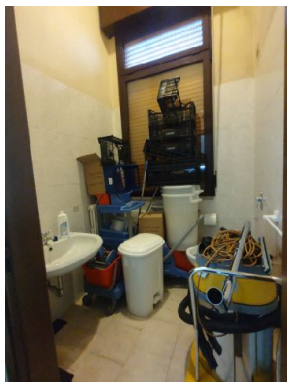
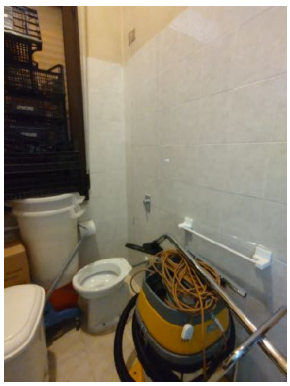
SERVIZI IGIENICI | NOTE: il servizio igienico è presente ma non viene utilizzato (locale utilizzato come ripostiglio)			
ASSENTE			
PRESENTE	A NORMA		
PRESENTE	NON A NORMA		
	Assenza di 100 cm per accostamento laterale a wc		
	Assenza di 80 cm davanti a lavabo		
	Porta con luce netta 75 cm		
	Accessori non a norma:	Specchio / maniglioni / campanello **NOTE:** specchio e campanello non presenti	**X**
	Sanitari non a norma	altezza lavabo	
		distanza tazza da parete	
		altezza piano Wc	
		Doccia non accessibile	
		Assenza di seggiolino per doccia	**X**

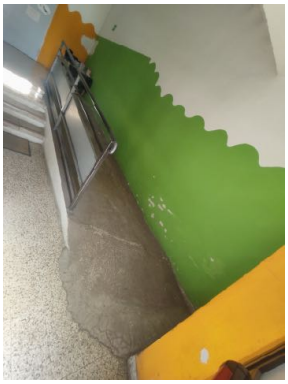
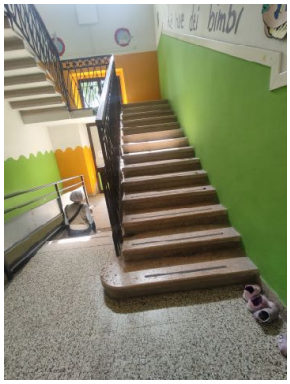
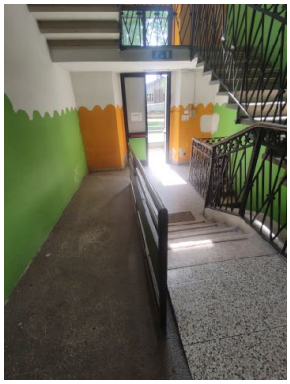
COLLEGAMENTI VERTICALI		
ASCENSORE		
ASSENTE		
PRESENTE	A NORMA	
PRESENTE	NON A NORMA	
	Cabina con dimensioni non a norma **NOTE:** cabina con dimensioni 110X140 cm (dimensioni consentite da D.M.)	**X**
	Porta non automatica	
	Porta con dimensioni non a norma

Accessori non ad altezza adeguata o assenti (citofono, allarme, indicazioni braille, luce emergenza, luce pulsanti, segnale sonoro di arrivo) **NOTE:** chiamata esterna a 110cm da pavimento e allarme interno a 32 da pavimento)	**X**
RAMPA SCALA		
ASSENTE		
PRESENTE	A NORMA	
PRESENTE	NON A NORMA	
	Larghezza inferiore a 120 cm **NOTE:** larghezza scala pari a 110/115 cm	**X**
	Gradini con pedata <30 mc e alzata >16 cm	
	Finitura pavimentazione sconnessa e/o sdrucciolevole	
	Assenza segnale a pavimento in rilievo	
	Illuminazione debole	
	Parapetto non a norma (h 100 cm da terra e inattraversabile da sfera diametro 10 cm)	
	Assenza corrimano su entrambi i lati ad h 90 cm da terra e che prosegue per 30 cm oltre il primo e ultimo gradino (opportuno un secondo corrimano ad h 75 cm per bambini) **NOTE:** manca corrimano a 75 cm per bambini	**X**

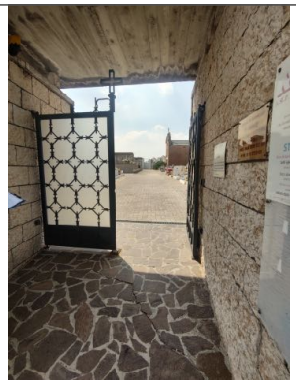
ACCESSO EDIFICIO		
PAVIMENTO	Con finitura degradata, sconnessa o sdrucciolevole	**X**
	Percorso non protetto	**X**
	In buono stato	
	Segnaletica per ipovedenti assente **NOTE:** segnaletica assente su entrambi gli accessi	**X**
RAMPA	Assente	
	Non a norma: ripida (pendenza > 8%), o priva di variazione cromatica, o priva di corrimano	
	A norma	**X**
PORTA DI ACCESSO	Zona anti/retrostante non complanare e/o con profondità < 150 cm	
	Luce netta < 80 cm	
	Maniglia non ad altezza 85–95 cm	
	Porta troppo pesante	
	Presenza di elementi che sporgono più di 2,50 cm da quota pavimento (specificare quali)	
	Campanello e/o citofono si trovano ad un'altezza da terra non congrua	
	A norma	**X**

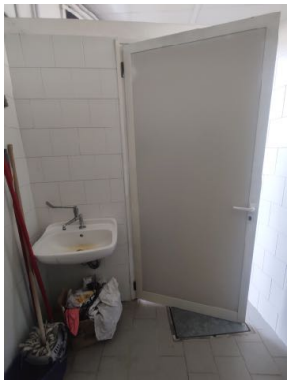
SERVIZI IGIENICI			
ASSENTE			
PRESENTE	A NORMA		
PRESENTE	NON A NORMA		**X**
	Assenza di 100 cm per accostamento laterale a wc		
	Assenza di 80 cm davanti a lavabo		
	Porta con luce netta 75 cm		
	Accessori non a norma:	Specchio / maniglioni / campanello	**X**
	Sanitari non a norma	altezza lavabo **NOTE:** lavabo standard e non a mensola con profondità 42 cm	
		distanza tazza da parete	
		altezza piano Wc	
		~~Doccia non accessibile~~	
		~~Assenza di seggiolino per doccia~~

NOTE: la porta di accesso all'antibagno e la porta di accesso al bagno disabile hanno entrambe apertura ad anta verso interno

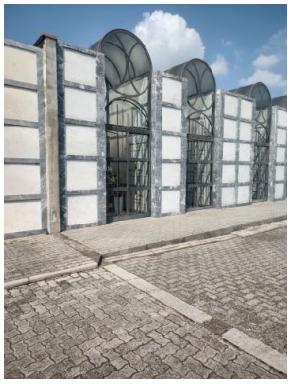
PERCORSI INTERNI SCOPERTI		
PERCORSO	Corridoio con larghezza < 1,00 m	
	Assenza di slarghi per la rotazione delle carrozzine ogni 10 m e/o nelle parti terminali dei percorsi e dei corridoi	
	Segnaletica informativa non chiara, esauriente e facilmente leggibile	
	Luce netta delle porte interne inferiore a 75 cm	
	Presenza di gradini > 2,50 cm	**X**
	Grigliati nelle pavimentazioni con interasse > 2,00 cm e non ortogonali al senso di marcia	**X**
	Cambi di livello non differenziati cromaticamente e pavimento non antisdrucciolo	**X**
ARREDAMENTO/ ATTREZZATURE	~~Non utilizzabili da persone con difficoltà motorie/sensoriali e/o sportello informazioni con piano h > 90 cm da terra~~	
	~~L'arredo crea ostacolo o strozzature~~	
	~~I radiatori, gli estintori necessitano di un alloggiamento in nicchia~~

NOTE: il percorso centrale è in autobloccanti mentre i laterali verso le tombe e le cappelle sono in ghiaino.

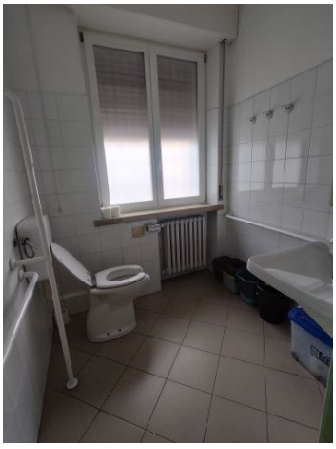
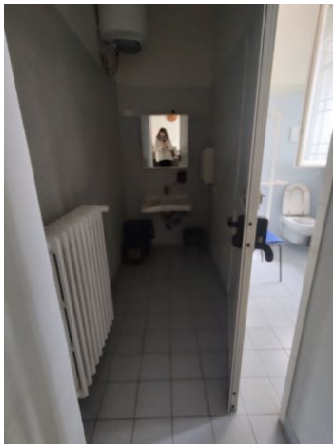
SERVIZI IGIENICI			
ASSENTE			
PRESENTE	**A NORMA**	Bagno del Piano terra	**X**
	NON A NORMA	Bagno del Piano Primo	**X**
	Assenza di 100 cm per accostamento laterale a wc		
	Assenza di 80 cm davanti a lavabo		
	Porta con luce netta < 75 cm		
	Accessori non a norma:		
	Sanitari non a norma	altezza lavabo	
		distanza tazza da parete	
		altezza piano Wc	
	NOTE: il bagno posto al piano primo NON è a norma. L'apertura delle porte non è corretta, l'antibagno non ha la larghezza idonea per potersi girare, il vaso non è a norma così come il lavabo e gli accessori

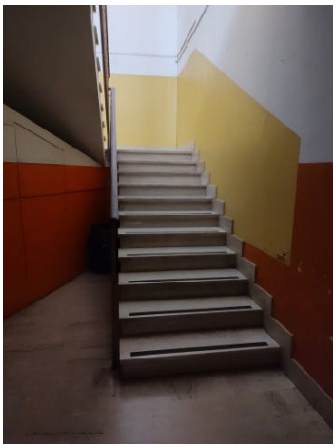
RAMPA SCALA - Rampa scala vicino al secondo ingresso		
ASSENTE		
PRESENTE	A NORMA	
PRESENTE	NON A NORMA	
	Larghezza inferiore a 120 cm **NOTE:** larghezza scala pari a 117 cm	**X**
	Gradini con pedata <30 mc e alzata >16 cm	
	Finitura pavimentazione sconnessa e/o sdrucciolevole	
	Assenza segnale a pavimento in rilievo	
	Illuminazione debole	
	Parapetto non a norma (h 100 cm da terra e inattraversabile da sfera diametro 10 cm)	
	Assenza corrimano su entrambi i lati ad h 90 cm da terra e che prosegue per 30 cm oltre il primo e ultimo gradino (opportuno un secondo corrimano ad h 75 cm per bambini) **NOTE:** altezza H 94 cm	**X**

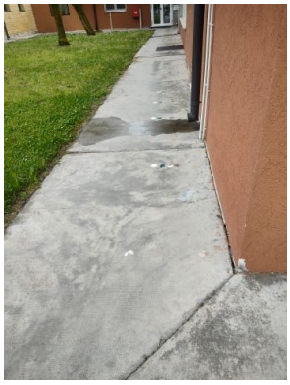
ACCESSO EDIFICIO		
PAVIMENTO	Con finitura degradata, sconnessa o sdrucciolevole	**X**
	In buono stato	
	Segnaletica per ipovedenti assente	
RAMPA	Assente	
	Non a norma: ripida (pendenza > 8%), o priva di variazione cromatica, o priva di corrimano	**X**
	A norma	
PORTA DI ACCESSO	Zona anti/retrostante non complanare e/o con profondità < 150 cm	
	Luce netta < 80 cm **Note:** è necessario aprire entrambe le ante poiché l'anta principale ha dimensione pari a 63 cm	**X**
	Maniglia non ad altezza 85–95 cm	
	Porta troppo pesante	
	Presenza di elementi che sporgono più di 2,50 cm da quota pavimento (specificare quali)	
	Campanello e/o citofono si trovano ad un'altezza da terra non congrua (H 122 cm)	
	A norma

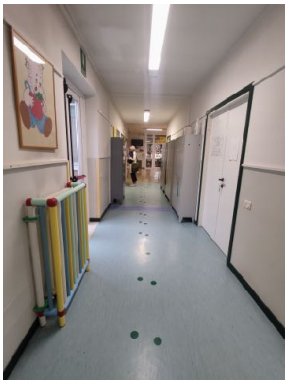
Percorsi e spazi interni idonei

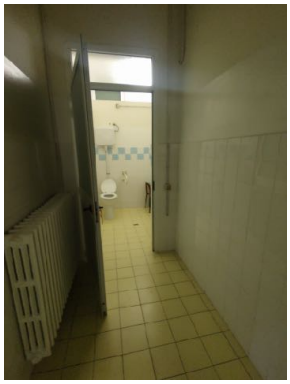
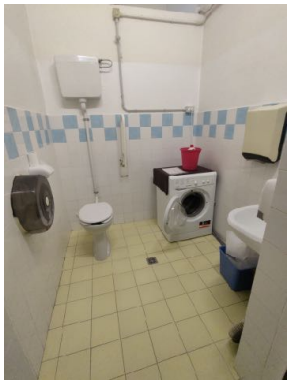
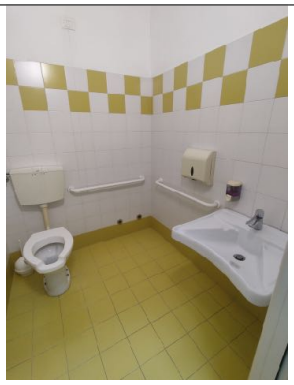
BAGNO PALESTRA	A NORMA	**x**
DOCCIA PALESTRA	NON A NORMA - ASSENTE	**x**

Palestra: bagno a norma ma assenza di doccia dedicata

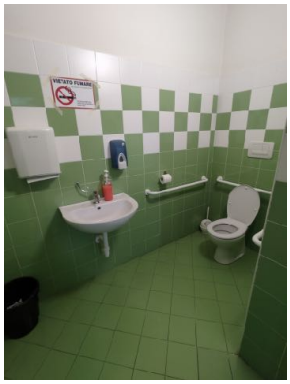
Bagno Piano Rialzato

SERVIZI IGIENICI			
ASSENTE			
PRESENTE	A NORMA		**x**
PRESENTE	NON A NORMA		
	Assenza di 100 cm per accostamento laterale a wc		
	Assenza di 80 cm davanti a lavabo		
	Porta con luce netta 75 cm		
	Accessori non a norma:	Specchio / maniglioni / campanello - Manca lo specchio e campanello	**x**
	Sanitari non a norma	altezza lavabo	
		distanza tazza da parete	
		altezza piano Wc	
		Doccia non accessibile	
		Assenza di seggiolino per doccia

Note: sono presente 2 servizi igienici, 1 al P.Terra ed 1 al P.Primo, considerati a norma sebbene manchi lo specchio ed il campanello debba essere reso funzionale alle scopo. Si segnala inoltre che al Piano Terra è stato adeguato un bagno per l'accesso da parte di studente con difficoltà: sono stati introdotti i mangioni per facilitare l'utilizzo dei sanitari.

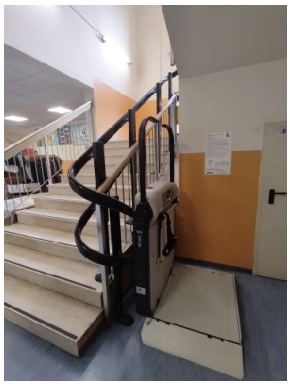
COLLEGAMENTI VERTICALI		
ASCENSORE		**x**
ASSENTE		
PRESENTE		
SERVOSCALA		
ASSENTE		
PRESENTE	A NORMA	**x**
RAMPA SCALA		
ASSENTE		
PRESENTE	A NORMA	
PRESENTE	NON A NORMA	**x**
	Larghezza inferiore a 120 cm	
	Gradini con pedata <30 mc e alzata >16 cm	
	Finitura pavimentazione sconnessa e/o sdrucciolevole	
	Assenza segnale a pavimento in rilievo	
	Illuminazione debole	
	Parapetto non a norma (h 100 cm da terra e inattraversabile da sfera diametro 10 cm)	
	Assenza corrimano su entrambi i lati ad h 90 cm da terra e che prosegue per 30 cm oltre il primo e ultimo gradino (opportuno un secondo corrimano ad h 75 cm per bambini)	**x**

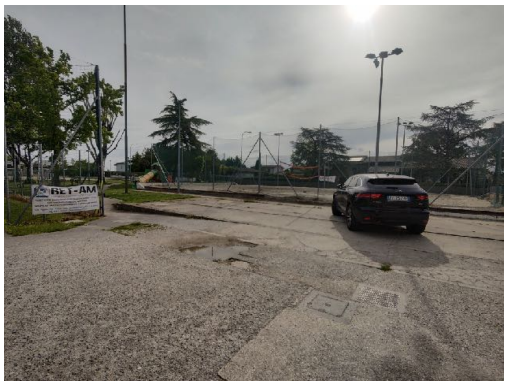
N.Scheda	EP 12
Riferimento Edificio	**POLISPORTIVA - GAZZO**
Indirizzo	**Via Castelbelforte**
Tipologia Edificio	Edificio sportivo

PARCHEGGI RISERVATI				
Presente	**Presente ma non a norma**			**Assente**
	Per dimensioni	Per segnaletica: (verticale e/o orizzontale assente)	Per accessibilità (assenza di raccordo al percorso)	**X**

ACCESSO EDIFICIO		
PAVIMENTO	Con finitura degradata, sconnessa o sdrucciolevole	**X**
	In buono stato	
	Segnaletica per ipovedenti assente	**X**
RAMPA	Assente	
	Non a norma: ripida (pendenza > 8%), o priva di variazione cromatica, o priva di corrimano **Note:** rampa in corrispondenza della porta di ingresso in legno senza spazio di sosta di 1,50m all'esterno	**X**
	A norma	
PORTA DI ACCESSO	Zona anti/retrostante non complanare e/o con profondità < 150 cm	
	Luce netta < 80 cm	
	Maniglia non ad altezza 85–95 cm	
	Porta troppo pesante	
	Presenza di elementi che sporgono più di 2,50 cm da quota pavimento (specificare quali)	
	Campanello e/o citofono si trovano ad un'altezza da terra non congrua	
	A norma

2- L'accesso presenta pavimentazione degradata, assenza di segnaletica per persone con disabilità visiva e una rampa non conforme, priva dello spazio di sosta richiesto in corrispondenza dell'ingresso.

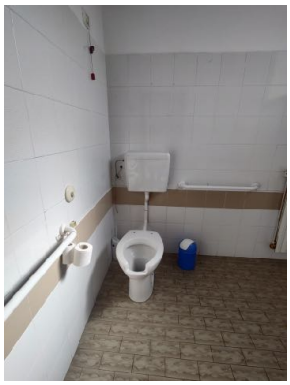
SERVIZI IGIENICI			
ASSENTE			
PRESENTE	A NORMA		
PRESENTE	NON A NORMA		**x**
	Porta di accesso con senso di apertura NON idoneo per l'ingresso da parte di persone con carrozzina		**x**
	Assenza di 100 cm per accostamento laterale a wc		
	Assenza di 80 cm davanti a lavabo		
	Porta con luce netta 75 cm		
	Accessori non a norma:	Specchio / maniglioni / campanello	
	Sanitari non a norma	altezza lavabo	
		distanza tazza da parete	
		altezza piano Wc	
		Doccia non accessibile	
		Assenza di seggiolino per doccia

Note: deve essere modificato il senso di apertura della porta affinché l'utente con durabilità possa entrare. Nel caso di utente proveniente dall'esterno (in corrispondenza è presente infatti una porta per entrata e uscita direttamente all'esterno, l'utente potrà percorrere il breve spazio e quindi accedere al bagno ponendosi nello spazio più ampio.

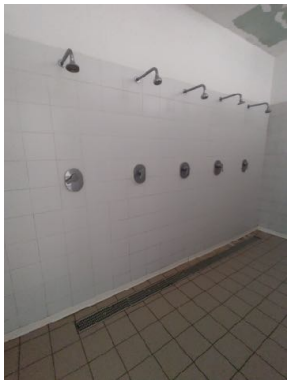
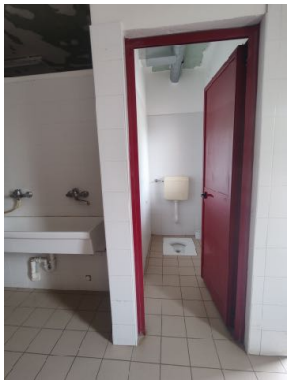
PALESTRA		
ACCESSO	DA ESTERNO NON A NORMA	**X**
	Presenza di gradino sulla porta - è necessario posizionare una RAMPA È possibile l'accesso dall'interno senza barriere architettoniche	
SERVIZI IGIENICI	A NORMA	**X**

SPOGLIATOI		
ACCESSO	DA ESTERNO NON A NORMA	X
	Presenza di gradino sul portichetto d'ingresso	
SERVIZI IGIENICI	NON A NORMA - NON PRESENTI Le docce sono a filo pavimento ma non è presente alcun sedile	X

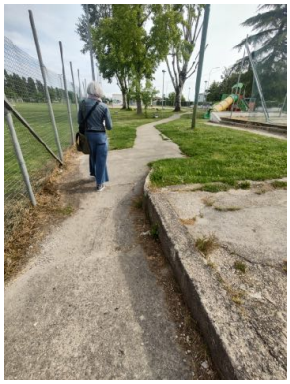
AREA ESTERNA PER ATTIVITÀ ALL'APERTO			
1° CAMPO DA CALCIO	RAMPA PER ACCESSO	NON A NORMA: è presente un grigliato per il superamento del dislivello	X
2° CAMPO DA CALCIO	RAMPA PER ACCESSO	NON A NORMA: sconnessa	X
	PERCORSI	NON sono presenti percorsi pavimentati per l'accesso al campo	X
PERCORSI	NON A NORMA	Con finitura degradata, sconnessa o sdrucciolevole	X
GIOCHI	NON A NORMA	Giochi senza pavimento in gomma o materiale similare	X

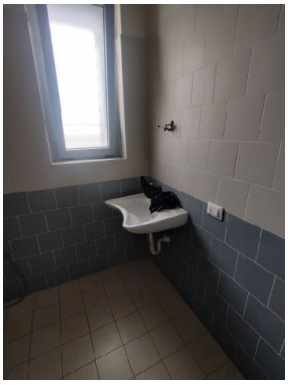
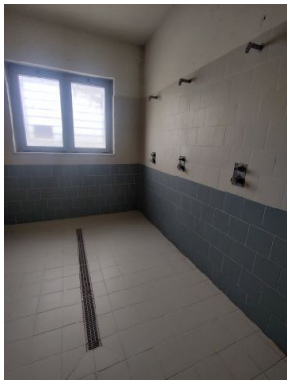
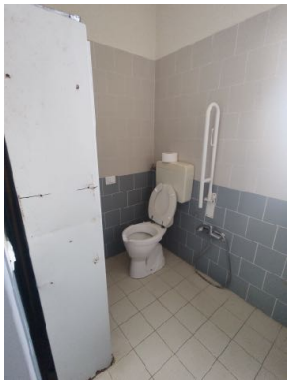
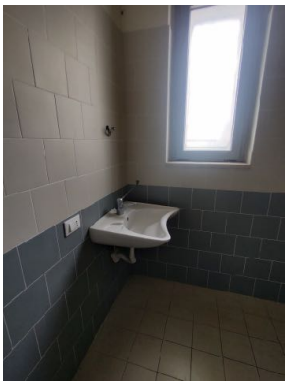
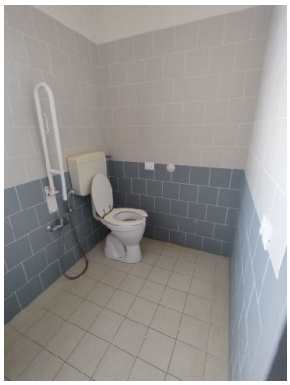
SERVIZI IGIENICI ALL'INTERNO DEGLI SPOGLIATOIO		
ASSENTE

PRESENTE	A NORMA		
PRESENTE	NON A NORMA		**x**
	Porta di accesso con senso di apertura NON idoneo per l'ingresso da parte di persone con carrozzina		
	Assenza di 100 cm per accostamento laterale a wc		
	Assenza di 80 cm davanti a lavabo		
	Porta con luce netta 75 cm		
	Accessori non a norma:	Specchio / maniglioni / campanello	
	Sanitari non a norma	altezza lavabo	
		distanza tazza da parete	
		altezza piano Wc	
		Doccia non accessibile	
		Assenza di seggiolino per doccia	**x**
		Presenza di arredo che limita la fruibilità	**x**

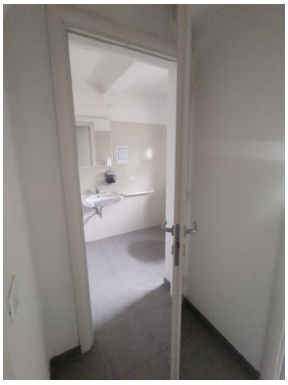
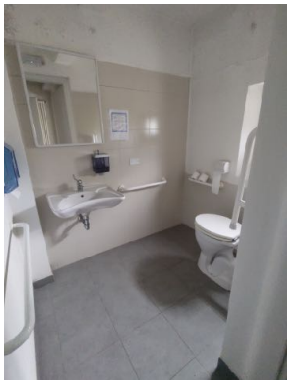
SERVIZI IGIENICI		
ASSENTE

PRESENTE - P.Interrato	A NORMA		**x**
PRESENTE	NON A NORMA		
	Porta di accesso con senso di apertura NON idoneo per l'ingresso da parte di persone con carrozzina		
	Assenza di 100 cm per accostamento laterale a wc		
	Assenza di 80 cm davanti a lavabo		
	Porta con luce netta 75 cm		
	Accessori non a norma:	Specchio / maniglioni / campanello	
	Sanitari non a norma	altezza lavabo	
		distanza tazza da parete	
		altezza piano Wc	
		Doccia non accessibile	
		Assenza di seggiolino per doccia	
		Presenza di arredo che limita la fruibilità

Note: si rileva che lo spazio antistante l'ingresso è limitato in larghezza (120 cm). È possibile ampliare il disimpegno mediante la demolizione della tramezza verso l'ascensore.
Sia al Piano Rialzato che al Piano Primo sono presenti bagni di dimensioni tali da poter essere adattati con sanitari e accessori per diversamente abili.

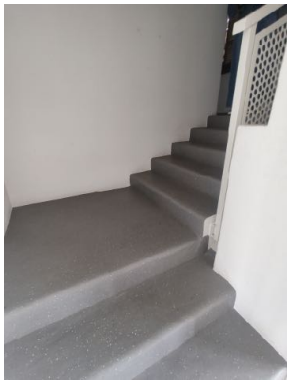
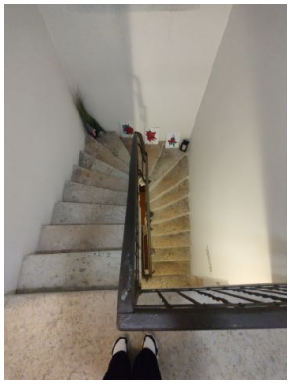
COLLEGAMENTI VERTICALI		
ASCENSORE - MONTACARICHI		
ASSENTE		
PRESENTE		**x**
RAMPA SCALA		
ASSENTE		
PRESENTE	A NORMA	
PRESENTE	NON A NORMA	**x**
	Larghezza inferiore a 120 cm	
	Gradini con pedata <30 mc e alzata >16 cm	
	Finitura pavimentazione sconnessa e/o sdrucciolevole	
	Assenza segnale a pavimento in rilievo	
	Illuminazione debole	
	Parapetto non a norma (h 100 cm da terra e inattraversabile da sfera diametro 10 cm)	
	Assenza corrimano su entrambi i lati ad h 90 cm da terra e che prosegue per 30 cm oltre il primo e ultimo gradino (opportuno un secondo corrimano ad h 75 cm per bambini)	**x**

PERCORSI INTERNI		
PERCORSO	PRESENTE	**x**
	Corridoio con larghezza < 1,00 m	
	Assenza di slarghi per la rotazione delle carrozzine ogni 10 m e/o nelle parti terminali dei percorsi e dei corridoi	
	Segnaletica informativa non chiara, esauriente e facilmente leggibile	**x**
	Luce netta delle porte interne inferiore a 75 cm	
	Presenza di gradini > 2,50 cm	
	Grigliati nelle pavimentazioni con interasse > 2,00 cm e non ortogonali al senso di marcia	
	Cambi di livello non differenziati cromaticamente e pavimento non antisdrucciolo	
ARREDAMENTO/ ATTREZZATURE	Non utilizzabili da persone con difficoltà motorie/sensoriali e/o sportello informazioni con piano h > 90 cm da terra	
	L'arredo crea ostacolo o strozzature	**x**
	I radiatori, gli estintori necessitano di un alloggiamento in nicchia

PERCORSI ESTERNI		
ASSENTI	Nessun percorso nell'area esterna	**x**

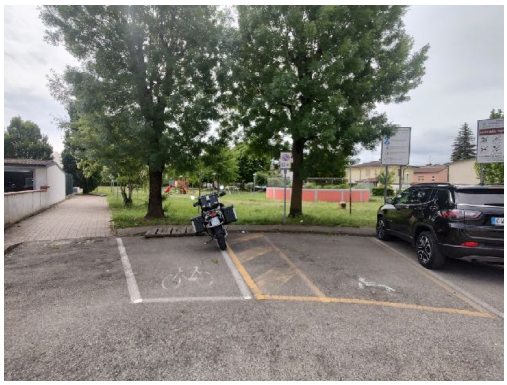
N.Scheda	EP 16
Riferimento Edificio	**CIRCOLO DEL TENNIS - COPERTO E SCOPERTO**
Indirizzo	**Via Marche**
Tipologia Edificio	Edificio sportivo

PARCHEGGI RISERVATI				
Presente	**Presente ma non a norma**			**Assente**
X	Per dimensioni	Per segnaletica: (verticale e/o orizzontale assente)	Per accessibilità (assenza di raccordo al percorso)

Presente parcheggio su ingresso principale.
Assente su secondo ingresso.

2- Il secondo ingresso presenta pavimentazione degradata sia sul percorso di accesso sia sul marciapiede esterno ed è privo di segnaletica per persone con disabilità visiva.

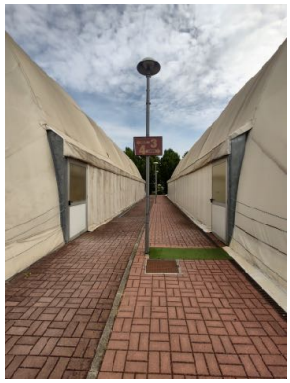
PERCORSI ESTERNI		
PRESENTI	A NORMA	**x**
ACCESSO AI CAMPI	NON A NORMA per presenza di un gradino (1 campo)	**x**
AREA CHIOSCO	NON A NORMA - FONDO in ghiaino con panchine	**x**

CLASSIFICAZIONE ACCESSIBILITÀ	
ACCESSIBILE	
ACCESSIBILE CON CRITICITÀ	**x**
ACCESSIBILITÀ LIMITATA	
NON ACCESSIBILE

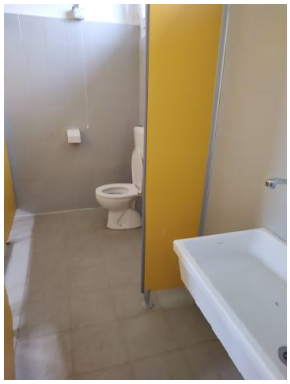
SPOGLIATOI		
PRESENTI	NON A NORMA	**x**
	Presenza di gradino tra marciapiede e percorso esterno	**x**

Note: gli spogliatoi sono standard e non con arredi per diversamente abili

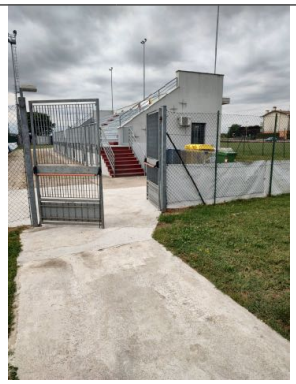
Note: sono presenti percorsi in aderenza agli edifici ma i marciapiedi non sono abbastanza larghi per il passaggio di carrozzine o altro. Si rileva anche la presenza di sedute sul marciapiede.

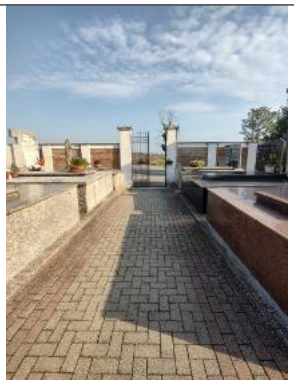
ACCESSO EDIFICIO		
PAVIMENTO	Con finitura degradata, sconnessa o sdrucciolevole	**X**
	Percorso non protetto	**X**
	In buono stato	
	Segnaletica per ipovedenti assente	**X**
RAMPA	Assente	**X**
	Non a norma: ripida (pendenza > 8%), o priva di variazione cromatica, o priva di corrimano	
	A norma	
PORTA DI ACCESSO	Zona anti/retrostante non complanare e/o con profondità < 150 cm	**X**
	Luce netta < 80 cm	
	Maniglia non ad altezza 85–95 cm	
	Porta troppo pesante	
	Presenza di elementi che sporgono più di 2,50 cm da quota pavimento (specificare quali)	
	Campanello e/o citofono si trovano ad un'altezza da terra non congrua	
	A norma

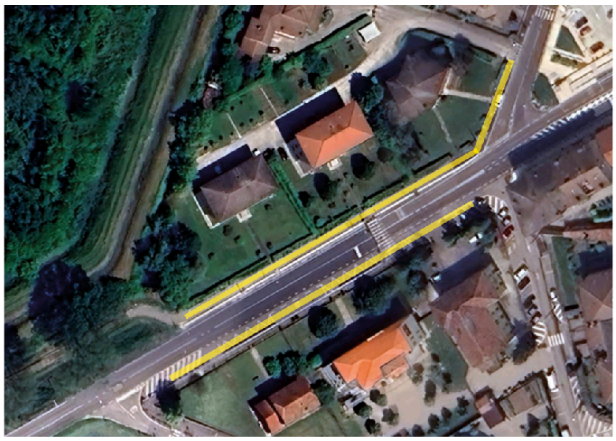
N.Scheda	SP 01
Riferimento Ambito	**CICLOPEDONALE**
Indirizzo	**Via Gazzo - Via Castelbelforte**
Tipologia Edificio	Percorso ciclopedonale

CICLOPEDONALE - tratto da Comune a Centro Culturale e tratto opposto verso Piazza Tristano Martinelli

SICUREZZA DEL PERCORSO		
- protetto	*note: su ciglio separato dalla carreggiata con paletti*	**X**
- non protetto		
- percorso assente

Presenza di griglie	fessure > 2 cm	
	fessure non perpendicolari al senso di marcia	
Percorso non protetto **NOTE:** assenza di cordolo di protezione nel tratto di via Castelbelforte		**X**

1- Installazione di segnaletica direzionale e informativa accessibile e adeguamento degli attraversamenti semaforizzati mediante dispositivi acustici per persone con disabilità visiva.	5.000,00 €		15.000,00 €
2- Rimozione o ricollocazione degli elementi che costituiscono ostacolo, realizzazione del cordolo di separazione nei tratti privi di protezione e installazione di percorsi tattili in corrispondenza degli attraversamenti e dei cambi di livello.	10.000,00 €		20.000,00 €
3- Riqualificazione della fermata mediante installazione di pensilina e seduta accessibile e riorganizzazione degli elementi presenti per garantire adeguati spazi di passaggio.	3.000,00 €		8.000,00 €
TOTALE STIMA PRELIMINARE	18.000,00 €	-	43.000,00 €

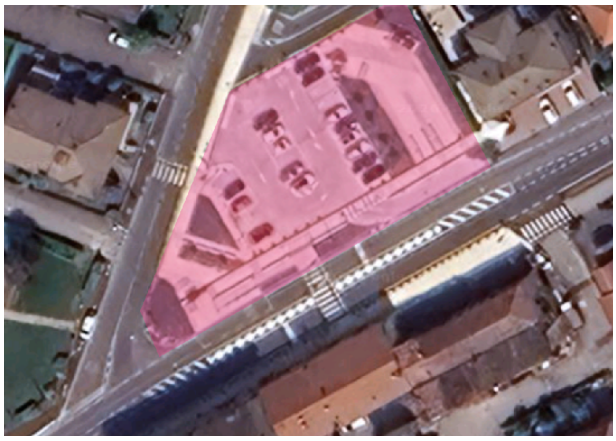
N.Scheda	SP 02
Riferimento Ambito	**PIAZZA TRISTANO MARTINELLI**
Indirizzo	**Via Gazzo**
Tipologia Edificio	Piazza
	Parcheggio pubblico

SICUREZZA DEL PERCORSO		
- protetto	*note: percorso su marciapiede e ciglio separato dalla carreggiata*	**X**
- non protetto		
- percorso assente

CONFORT DEL PERCORSO		**NO**	**SI**
Presenza di panchine			**X**
Percorso ampio ≥150 cm			**X**
Buon orientamento	*note: presenza di segnali toponomastici*		**X**
Complanarità	*note: assenza di buche e/o sconnessioni*		**X**

1- Installazione di percorsi tattili e segnalazioni cromatiche in corrispondenza degli attraversamenti pedonali e dei principali punti di attraversamento della carreggiata.	2.000,00 €		6.000,00 €
2- Adeguamento dell'attraversamento mediante installazione di dispositivi acustici per il semaforo e miglioramento delle condizioni di sicurezza attraverso interventi di moderazione della velocità e potenziamento della segnaletica.	5.000,00 €		15.000,00 €
TOTALE STIMA PRELIMINARE	7.000,00 €	-	21.000,00 €

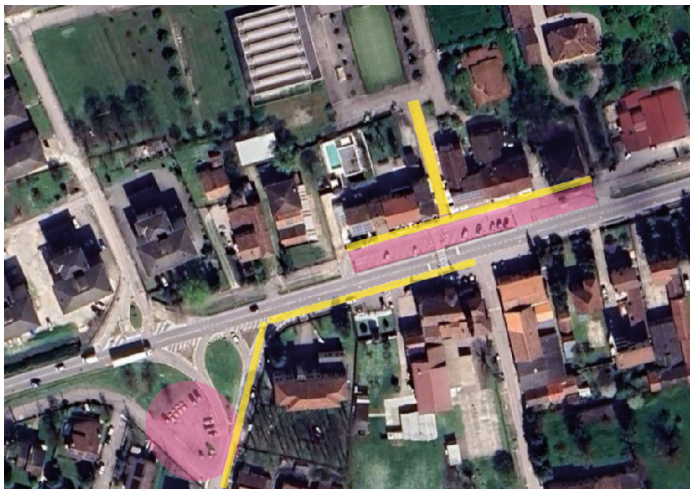
N.Scheda	SP 03
Riferimento Ambito	**PARCHEGGIO** e **PERCORSO**
Indirizzo	**Via Brusca - Via Stradella**
Tipologia Edificio	Parcheggio pubblico
	Marciapiede
	Percorso ciclopedonale

PARCHEGGIO su via Brusca | **PERCORSO** dalla Scuola "Don Bolzani" alla Chiesa della Natività della Beata Vergine Maria | **PARCHEGGIO** e **PERCORSO** lato opposto | **PERCORSO** dal parcheggio alla Palestra

PERCORSO da PARCHEGGIO a SCUOLA DON BOLZANI		
SICUREZZA DEL PERCORSO		
- protetto	*percorso su marciapiede*	**X**
- non protetto		
- percorso assente

CONFORT DEL PERCORSO		**NO**	**SI**
Presenza di panchine	*note: presenza di panchina sul marciapiede per fermata autobus con restringimento della larghezza del marciapiede*		**X**
Percorso ampio ≥150 cm		**X**	
Buon orientamento	*assenza di segnali toponomastici e/o linee guida*	**X**	
Complanarità	*pavimentazione con rotture*	**X**

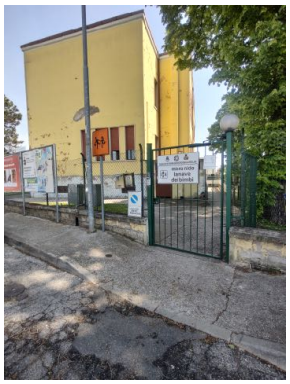
PERCORSO da SCUOLA DON BOLZANI alla CHIESA DELLA NATIVITÀ DELLA BEATA VERGINE MARIA		
SICUREZZA DEL PERCORSO		
- protetto		
- non protetto		**X**
- percorso assente		**X**

NOTE: percorso verso la Chiesa ASSENTE L'utenza deve percorrere lo spazio tra parcheggi e strada. Lo si definisce anche NON PROTETTO poiché viene percorso il tratto nonostante non vi sia un percorso dedicato.

Presenza di griglie	fessure > 2 cm	**X**
	fessure non perpendicolari al senso di marcia	
Percorso non protetto **NOTE:** percorso verso la Chiesa NON protetto e posizionato tra strada e parcheggi Percorso CICLOPEDONALE nel parcheggio sul lato opposto della strada è segnalato con colore di pavimentazione diversa ma non è protetto verso lo spazio di manovra del parcheggio		**X**

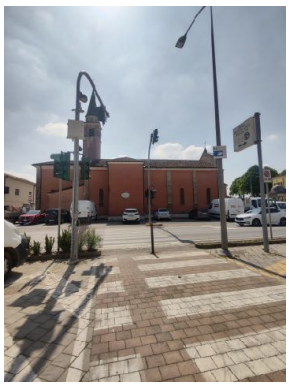
ATTRAVERSAMENTI PEDONALI					
Presente	**X**	**Ubicazione**	Attraversamento semaforico su Via Gazzo		
Gli ATTRAVERSAMENTI PEDONALI HANNO				***SI***	***NO***
		larghezza ≥ 150 cm		**X**	
		raccordi a raso su entrambi i lati - attraversamento è a quota strada		**X**	
		segnaletica orizzontale visibile		**X**	
		buona visibilità		**X**	
		eventuale isola salvagente accessibile			
		I semafori che regolano gli attraversamenti pedonali sono dotati di segnalazione acustica per non vedenti			**X**
SICURO					**X**
INSICURO		Note *(Elevata velocità auto e/o segnaletica orizzontale o verticale carente)*			
NON ACCESSIBILI		Note *(Assenza raccordo percorso (gradino > 2,50 cm) e/o assenza slargo)*

CLASSIFICAZIONE ACCESSIBILITÀ		
ACCESSIBILE		
ACCESSIBILE CON CRITICITÀ		**X**
ACCESSIBILITÀ LIMITATA		
NON ACCESSIBILE

NOTE: Il percorso pedonale di accesso alla chiesa risulta potenzialmente pericoloso in quanto collocato tra la carreggiata e l'area di parcheggio. Si propone l'inversione della sua posizione, al fine di consentire un collegamento diretto con il piazzale antistante la chiesa; tale soluzione permetterebbe inoltre di servire in modo più agevole anche l'accesso al monumento presente.

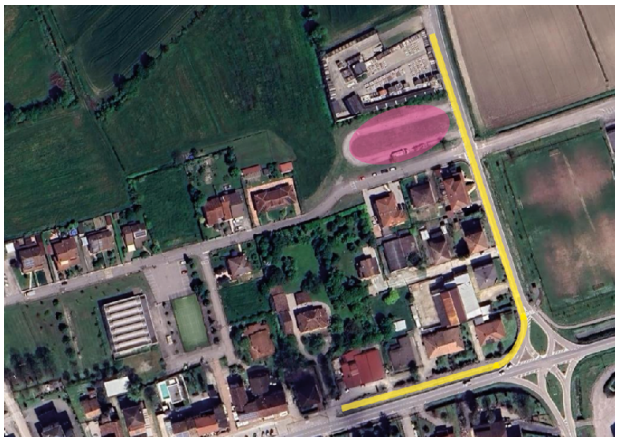
N.Scheda	SP 04
Riferimento Ambito	**CICLOPEDONALE VERSO CIMITERO**
Indirizzo	**Via Stradella - Via Ghisiolo**
Tipologia Edificio	Percorso ciclopedonale

CICLOPEDONALE - tratto via Stradella, in prosecuzione di SP03, e via Ghisiolo

SICUREZZA DEL PERCORSO		
- protetto	*note: percorso protetto su via Stradella*	**X**
- non protetto	*note: percorso NON protetto su via Ghisiolo*	**X**
- percorso assente	*note*

CONFORT DEL PERCORSO		**NO**	**SI**
Presenza di panchine	*note: panchine presenti su via Ghisiolo ma esposte completamente al sole*		**X**
Percorso ampio ≥150 cm			**X**
Buon orientamento	*note: segnaletica orizzontale visibile su percorso di Via Stradella ma segnaletica orizzontale "sbiadita" su via Ghisiolo*	**X**	**X**
Complanarità	*note: presenza di sconnessioni e buche in corrispondenza dell'incrocio*	**X**

Presenza di griglie	fessure > 2 cm	**X**
	fessure non perpendicolari al senso di marcia	
Percorso non protetto **NOTE:** assenza di cordolo di protezione nel tratto di via Ghisiolo - Percorso su via Stradelle: protetto verso la strada e non protetto verso la viabilità di accesso agli edifici		**X**

2- Il percorso è privo di segnali tattili e cromatici per l'orientamento delle persone con disabilità visiva in corrispondenza degli attraversamenti e delle intersezioni con la viabilità. Inoltre, la segnaletica orizzontale risulta deteriorata in alcuni tratti.

1- Riqualificazione del percorso ciclopedonale mediante ripristino delle pavimentazioni, regolarizzazione degli elementi non complanari, rimozione degli ostacoli e realizzazione di adeguati elementi di separazione e protezione nei tratti esposti al traffico veicolare.	10.000,00 €		25.000,00 €
2-Installazione di percorsi tattili e segnalazioni cromatiche nei punti di attraversamento e ripristino della segnaletica orizzontale deteriorata.	2.000,00 €		6.000,00 €
3- Adeguamento della fermata mediante realizzazione di rampa di raccordo tra il marciapiede e il percorso pedonale accessibile.	2.000,00 €		5.000,00 €
TOTALE STIMA PRELIMINARE	14.000,00 €	-	36.000,00 €

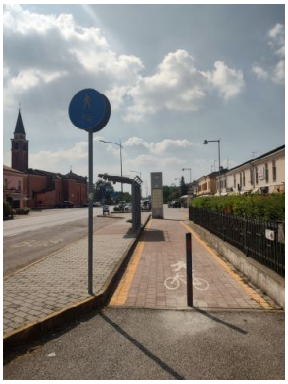
NOTE: marciapiede senza rampa di raccordo

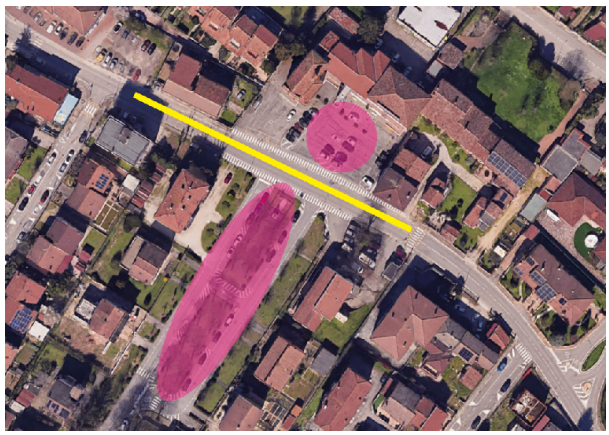
N.Scheda	SP 05
Riferimento Ambito	**PIAZZA REPUBBLICA**
Indirizzo	**Piazza Repubblica e via Matteotti**
Tipologia Edificio	Piazza
	Parcheggio pubblico

SICUREZZA DEL PERCORSO		
- protetto	***note:*** *marciapiede su via Matteotti ambo i lati*	**X**
- non protetto	***note:*** *percorso a lato strada individuato da segnaletica orizzontale a strisce su via Matteotti in corrispondenza della Piazza Repubblica (fronte Comune)*	**X**
- non protetto	***note:*** *percorso a lato strada individuato da segnaletica orizzontale su piazza Repubblica (lato con area centrale piantumata)*	**X**
- percorso assente	***note:*** *assenza di percorso sulla piazza Repubblica, fronte accesso edificio comunale.*	**X**

CONFORT DEL PERCORSO		NO	SI
Presenza di panchine	***note:*** *panchine su Piazza Repubblica (lato con area centrale piantumata)*		**X**
Percorso ampio ≥150 cm	***note:*** *marciapiede lato con fermata autobus ≥150 cm - marciapiede non protetto su piazza (lato con area centrale piantumata) = 100 cm*	**X**	
Buon orientamento	*note: presenza di segnali toponomastici*	**X**	
Complanarità	***note****: sconnessioni sul marciapiede e sconnessioni sull'asfaltatura della piazza*	**X**

1- Realizzazione di un percorso pedonale continuo e protetto in corrispondenza dell'accesso al Municipio, eliminazione dei restringimenti, adeguamento delle pendenze dei marciapiedi e ripristino delle pavimentazioni deteriorate.	15.000,00 €		40.000,00 €
2-Installazione di percorsi tattili e segnalazioni cromatiche nei punti di attraversamento e lungo i principali collegamenti pedonali.	2.000,00 €		6.000,00 €
3- Valutare la realizzazione di un attraversamento pedonale in posizione maggiormente funzionale rispetto agli accessi alla piazza e agli edifici pubblici, mantenendo adeguati livelli di sicurezza.	5.000,00 €		15.000,00 €
4- Ripristino localizzato delle pavimentazioni deteriorate e regolarizzazione dei tratti sconnessi.	3.000,00 €		8.000,00 €
TOTALE STIMA PRELIMINARE	25.000,00 €	-	69.000,00 €

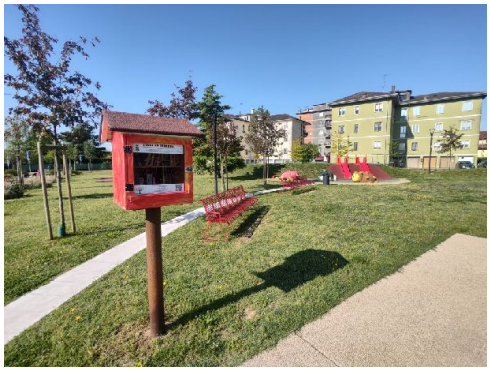
Note: le aree giochi non hanno percorso accessibile diretto. Il percorso è al centro del parco e le aree gioco sono immerse nel prato o accessibili da percorso con larghezza pari a 70 cm

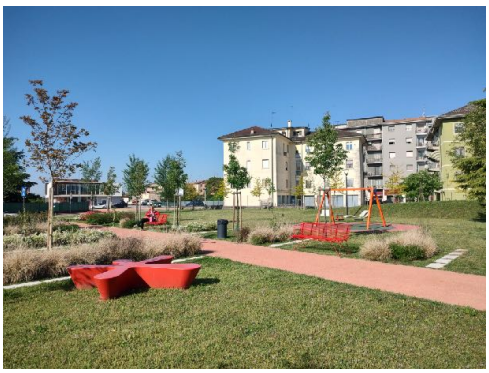
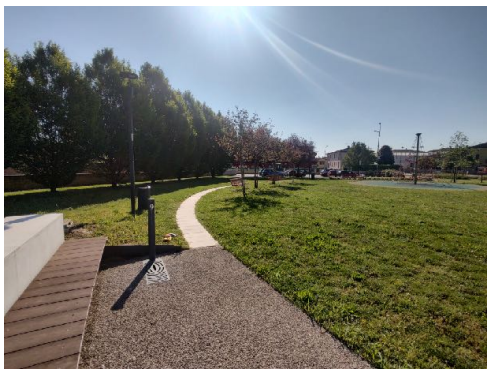
Note: le panchine sono a lato del percorso ma presentano un "bracciolo" laterale; non c'è in corrispondenza uno spazio libero per l'affiancamento della carrozzina

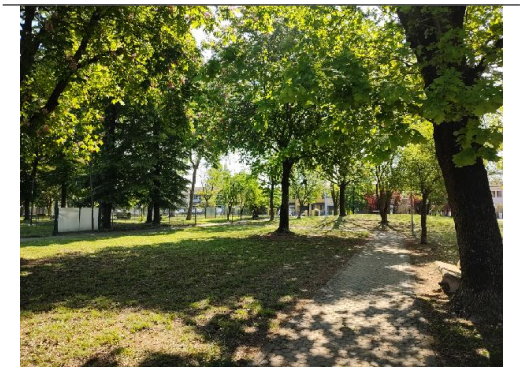
Note: le panchine sono presenti ed il percorso all'interno del parco è della larghezza idonea. Resta comunque il problema dell'accessibilità dalla strada

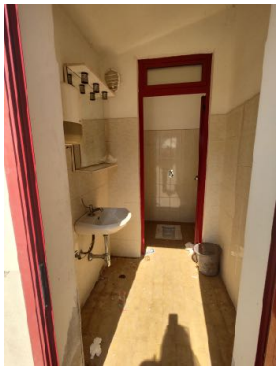
SERVIZI IGIENICI - servizio igienico accessibile all'esterno			**NO**	**SI**
ASSENTE				
PRESENTE	A NORMA			
PRESENTE	**NON A NORMA**			**X**
	Assenza di vaso idoneo - è presente una turca			**X**
	Assenza di lavabo idoneo			**X**
	Porta con luce netta 75 cm			
	Accessori non a norma:	Specchio / maniglioni / campanello		
	Sanitari non a norma	altezza lavabo		**X**
		distanza tazza da parete		**X**
		altezza piano Wc		**X**
		~~Doccia non accessibile~~		
		~~Assenza di seggiolino per doccia~~

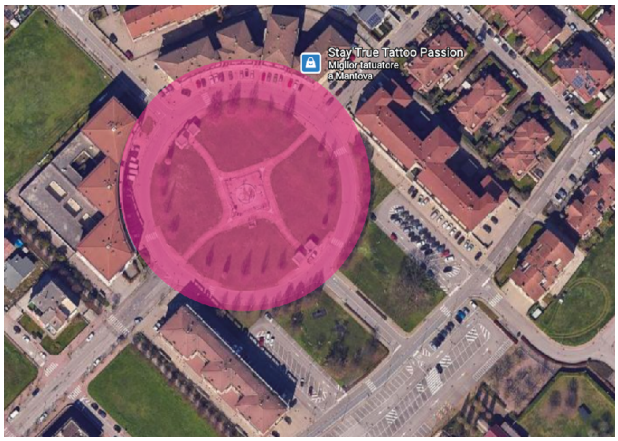
N.Scheda	SP 10
Riferimento Ambito	**PIAZZA GIOTTO**
Indirizzo	**Piazza Giotto**
Tipologia	Piazza

PARCHEGGI RISERVATI - Note: parcheggi presenti per Piazza e edifici commerciali				
Presente	**Presente ma non a norma**			**Assente**
X	Per dimensioni	Per segnaletica: (verticale e/o orizzontale assente)	Per accessibilità (assenza di raccordo al percorso)

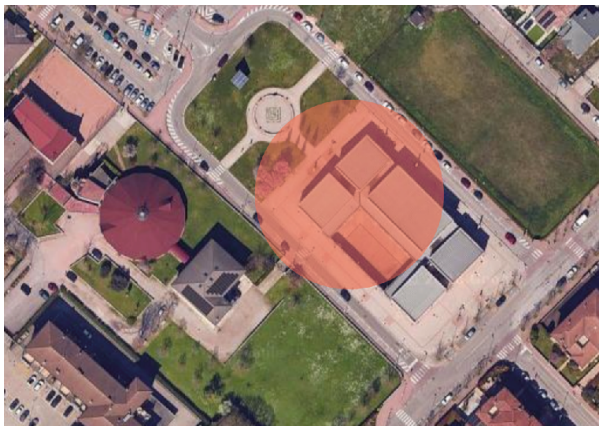
N.Scheda	SP 13
Riferimento Ambito	**CENTRO CULTURALE FRIDA KHALO**
Indirizzo	**Via Frida Khalo**
Tipologia	Piazza
	Parco pubblico

PARCHEGGI RISERVATI - Note: parcheggi presenti per Piazza e edifici commerciali				
Presente	**Presente ma non a norma**			**Assente**
X	Per dimensioni	Per segnaletica: (verticale e/o orizzontale assente)	Per accessibilità (assenza di raccordo al percorso)	
		X	**X**

Note: presenza di griglie con fessure > 2 cm e assenza di raccordi al marciapiede

1- I parcheggi riservati presentano criticità legate alla segnaletica e all'assenza di raccordi con il marciapiede. Inoltre, sono presenti griglie con fessure non conformi che possono costituire ostacolo alla percorrenza.

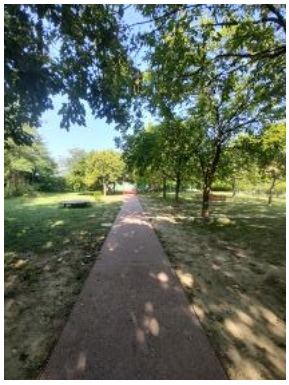
NOTE: il percorso presenta un dislivello di 4 cm verso il parco

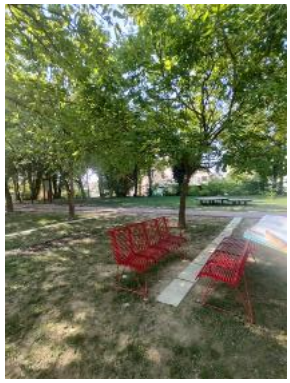
Note: le panchine interne rosse sono provviste di braccioli e quindi non sono della tipologia idonea per l'accessibilità
Alcune panchine sono poste una di fronte all'altra ad una distanza troppo limitata affinché utenti contrapposti possano utilizzarle
